INSTALLATIONS PHOTOVOLTAÏQUES

# CONSTATS ET REC D'UNE MISSION D

# COMMANDATIONS AUDIT

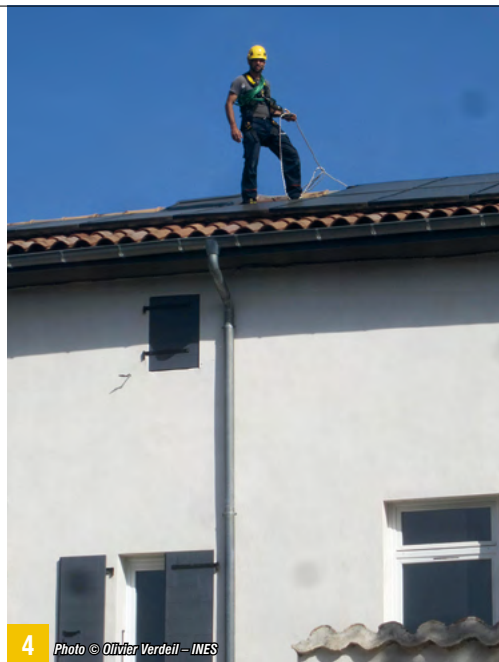
**4** Photo © Olivier Verdeil – INES

**4** Le manque d'accès sécurisé permanent nécessite l'emploi d'Équipements de protection individuelle (EPI).

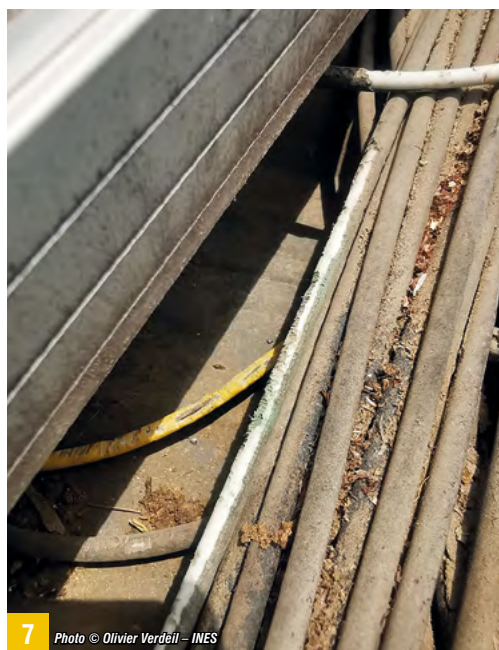
**7** Photo © Olivier Verdeil – INES

**7** Défaut d'isolement des câbles dégradés par un rongeur.

La présence de défauts d'isolement, pouvant être dangereux pour les intervenants, a été constatée, comme le montre la sélection de photos présentée lors de la restitution : gaine isolante des câbles dégradée, connecteur cassé, ou encore presse-étoupe mal resserré. Les défauts de liaisons équipotentiels (mise à la terre des supports, des cadres des panneaux, des onduleurs, des armoires électriques) révèlent des défauts de mise en œuvre de gravité variable, aussi bien en toiture que dans le local technique. Sur une installation, un test de découplage automatique au réseau s'est avéré anormal, mettant potentiellement en danger les intervenants sur le réseau public (6).

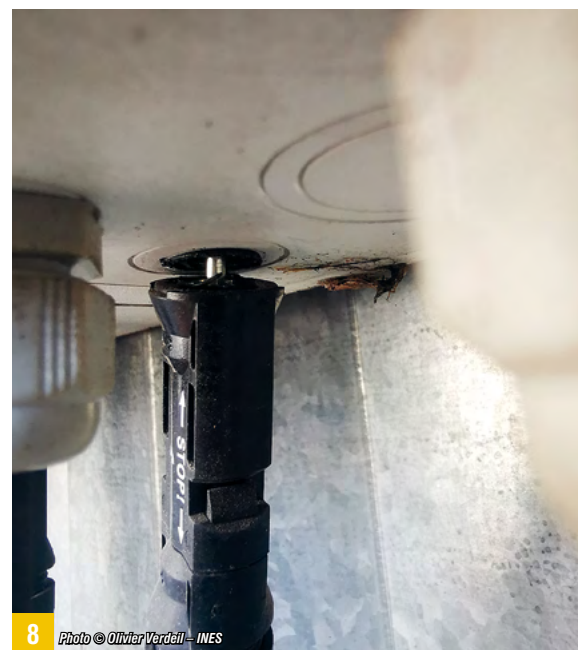
**8** Photo © Olivier Verdeil – INES

**8** Pièce électrique sous tension dénudée par casse de l'embase du connecteur.

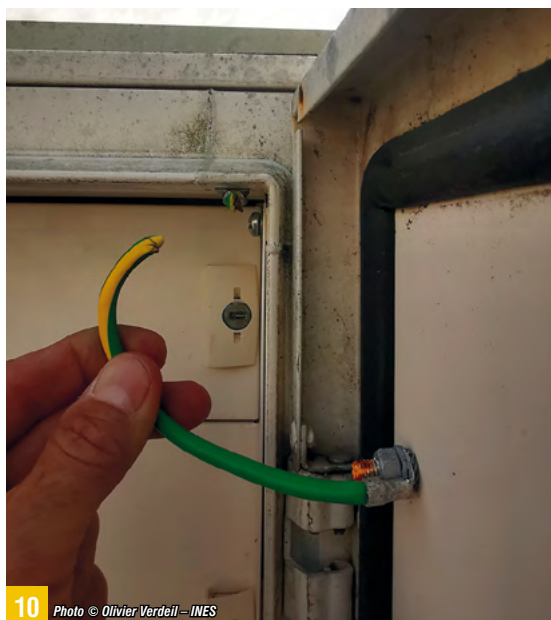
**10** Photo © Olivier Verdeil – INES

**10** Défaut de mise à la terre d'une armoire par rupture du câble.

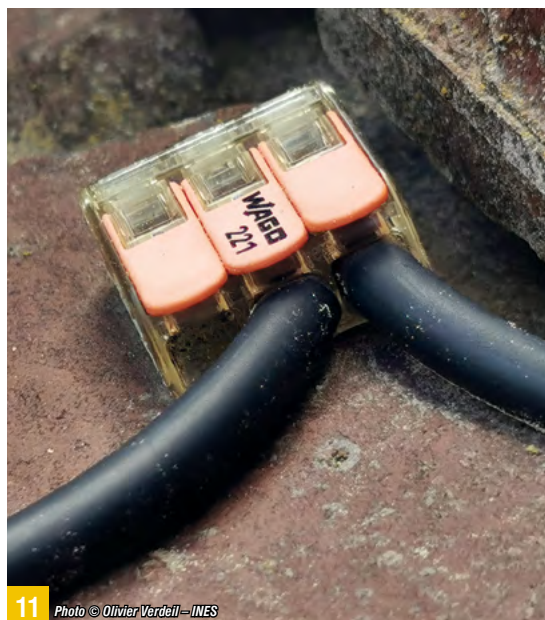
**11** Photo © Olivier Verdeil – INES

**11** Type de liaison électrique inadaptée au câblage des chaînes photovoltaïques en extérieur.

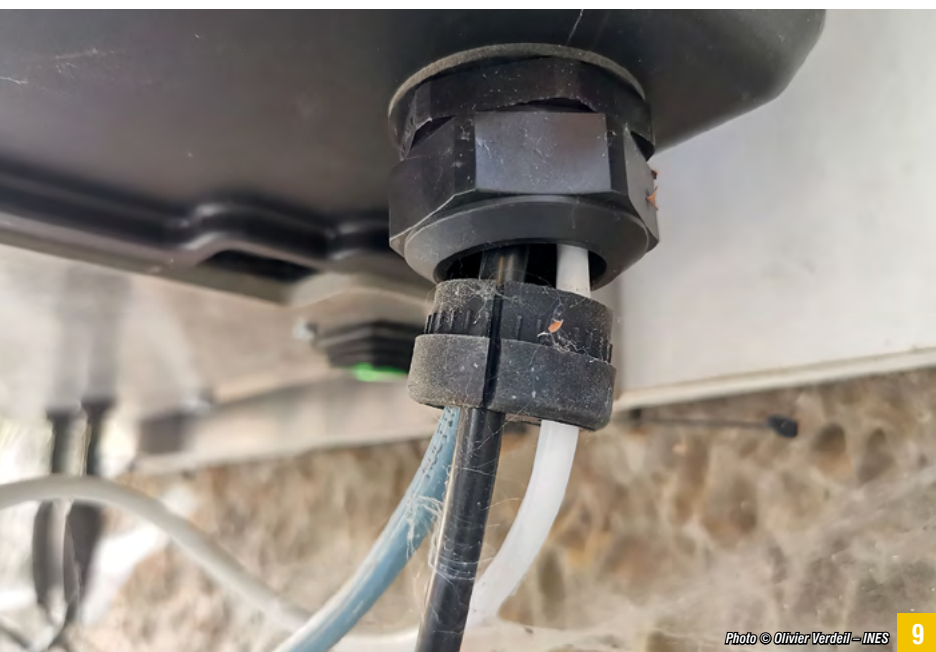
9

**9** Défaut d'étanchéité et de maintien mécanique d'un presse-étoupe.

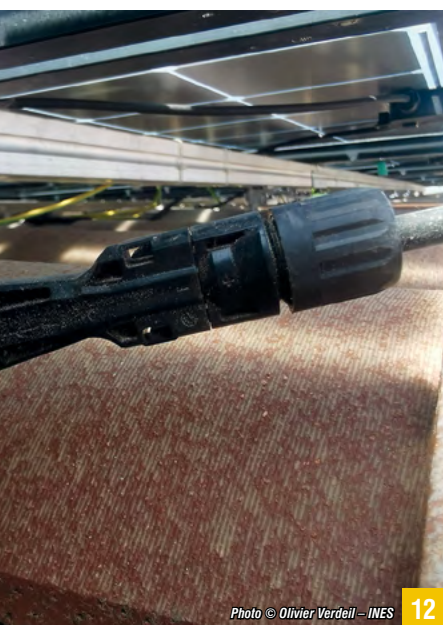
12

**12** Mise en vis-à-vis de connecteurs de marques et de modèles différents.

Autre défaut de mise en œuvre relevé : la mise en vis-à-vis de connecteurs mâle-femelle de marques et de modèles différents... Risque de dysfonctionnement électrique, d'échauffement voire de départ de feu à la clé. L'immersion lors d'épisodes de pluie de connecteurs et de câbles est révélée par les dépôts de boues et de débris végétaux à leur surface. Des défauts de câblage ont été aussi constatés : connecteurs inadaptés, absence de gaine, passage de câble en toiture sans chatière...

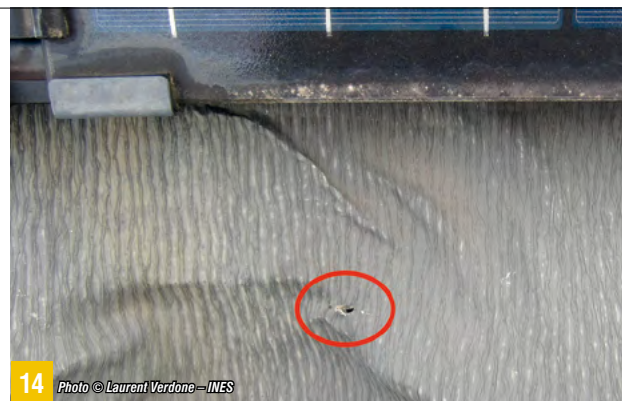
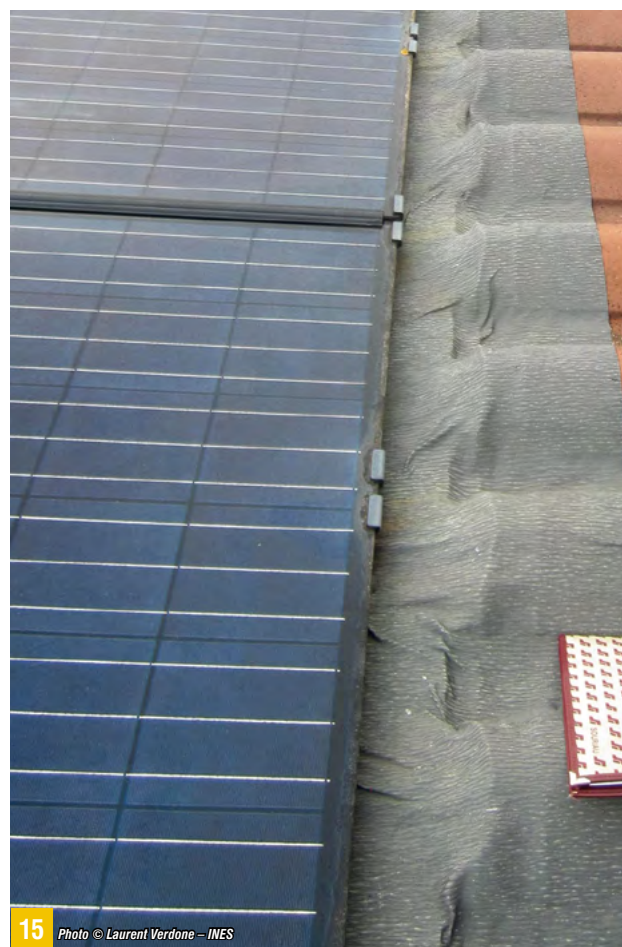
14 Photo © Laurent Verdone - INES

14 et 15 Non seulement ce solin est percé mais il crée une contre-pente entraînant une accumulation d'eau.

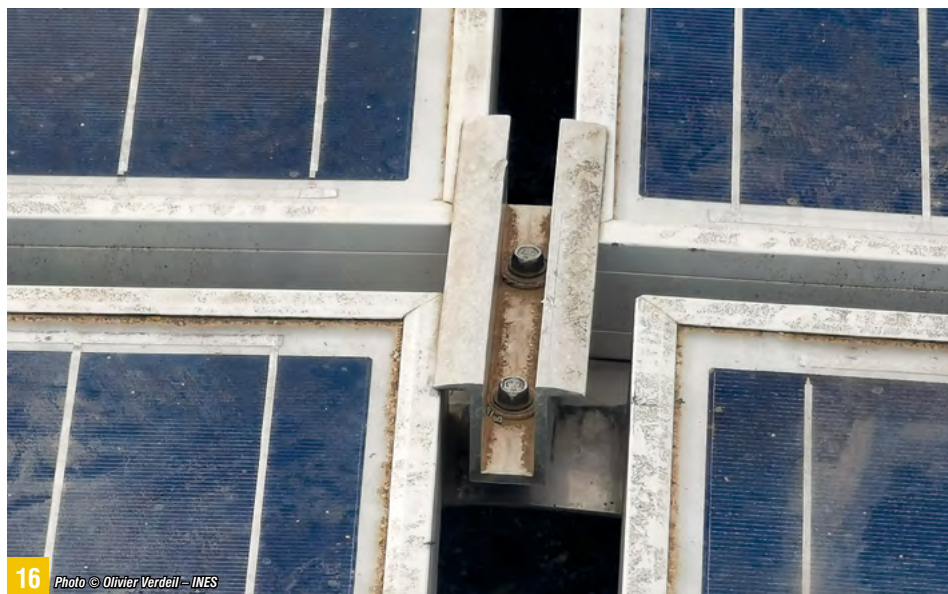
16 Photo © Olivier Verdeil - INES

Fixation défectueuse des panneaux. La salissure importante diminue la puissance produite par la chaîne de modules

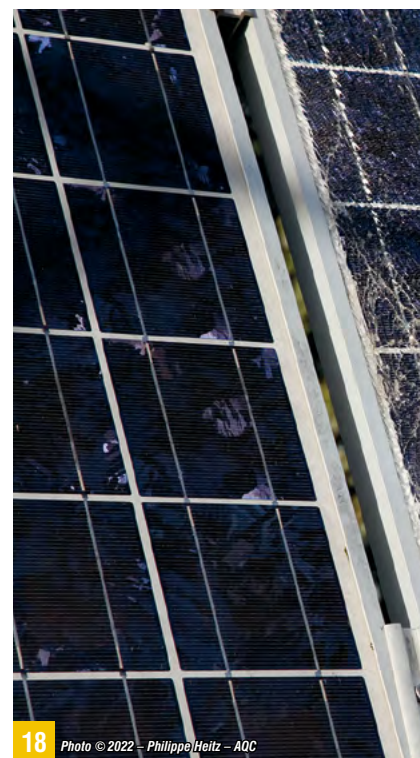
18 Photo © 2022 - Philippe Heitz - AQC

18 Un impact a conduit à la fissuration complète de la vitre protectrice des cellules.

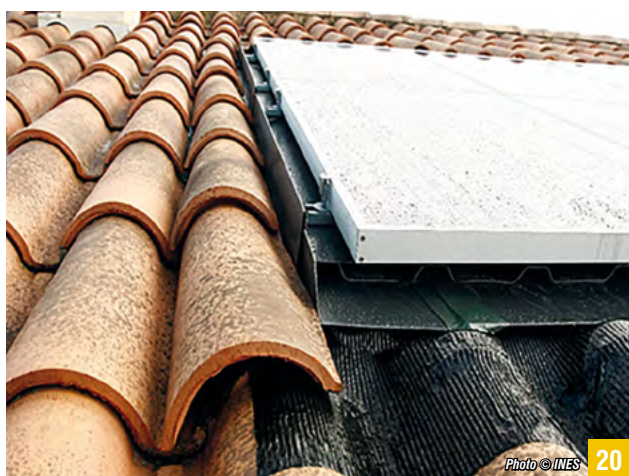
20 Largeur des couloirs recommandée non respectée, ne permettant pas un écoulement correct en pose IAB.

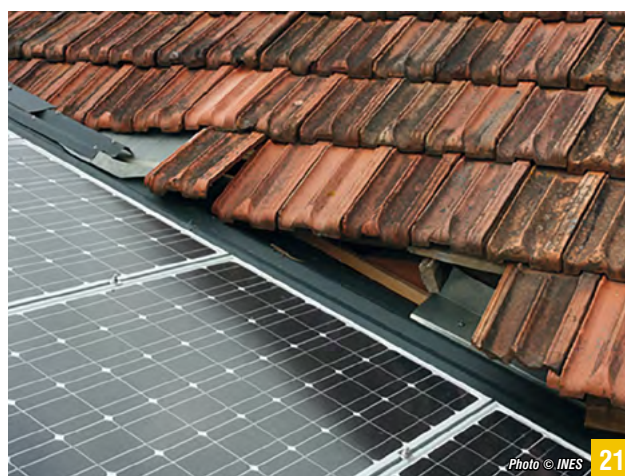
21 Une mauvaise mise en œuvre conduit à un défaut d'étanchéité manifeste au niveau des raccords de toitures.
