INSTALLATIONS PHOTOVOLTAÏQUES

# CONSTATS ET REC D'UNE MISSION D

# COMMANDATIONS AUDIT

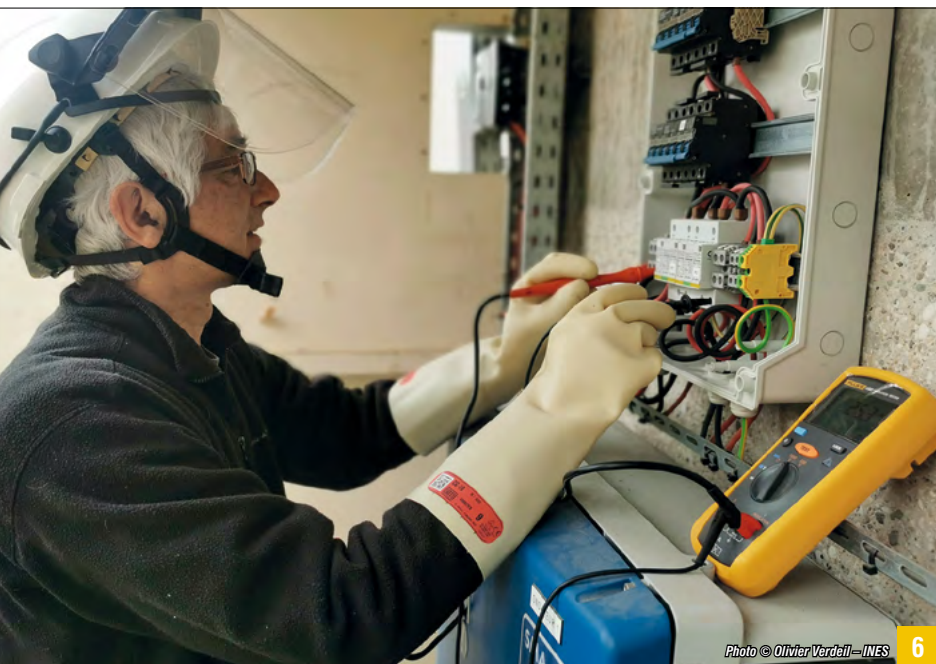
6

La présence de défauts d'isolement, pouvant être dangereux pour les intervenants, a été constatée, comme le montre la sélection de photos présentée lors de la restitution : gaine isolante des câbles dégradée, connecteur cassé, ou encore presse-étoupe mal resserré. Les défauts de liaisons équipotentiels (mise à la terre des supports, des cadres des panneaux, des onduleurs, des armoires électriques) révèlent des défauts de mise en œuvre de gravité variable, aussi bien en toiture que dans le local technique. Sur une installation, un test de découplage automatique au réseau s'est avéré anormal, mettant potentiellement en danger les intervenants sur le réseau public (6).

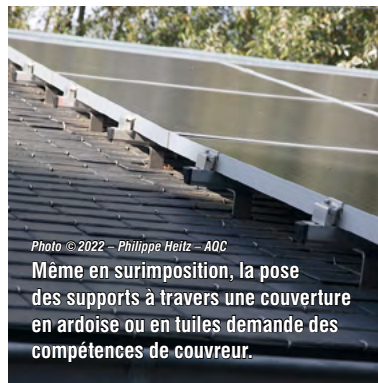
Photo © 2022 - Philippe Heitz - AQC  
Même en surimposition, la pose des supports à travers une couverture en ardoise ou en tuiles demande des compétences de couvreur.

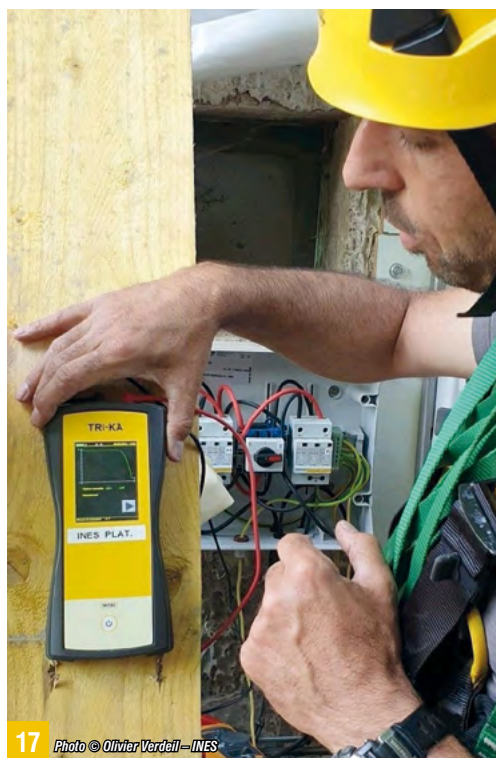
17 Photo © Olivier Verdeil - INES

17 Mesure de courbe de performance intensité-tension avec un traceur I(V).

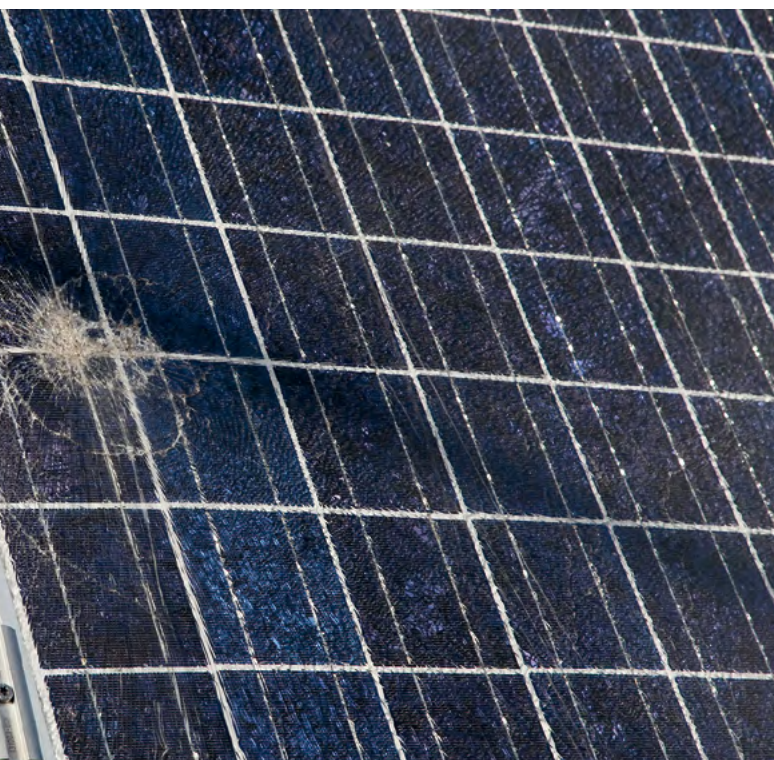
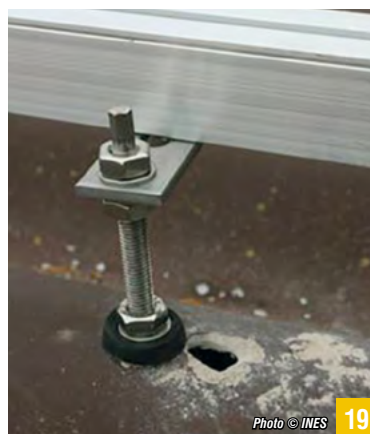
18 Un impact a conduit à la fissuration complète de la vitre protectrice des cellules.
